## INFORMATION TECHNIQUE SUR BRUIT OU CRAQUEMENT SUR CREMAILLÈRE MÉGANE APRÈS MONTAGE

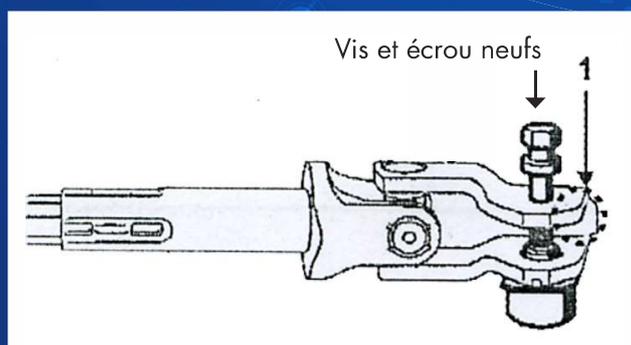
### **BRUIT / JEU**

CAUSE POSSIBLE : Jeu au niveau de la chape rabattable

SOLUTION : Supprimer le jeu avec à l'aide de silicone sur la zone 1 (voir figure ci dessous) et reposer la chape sur le pignon en utilisant une vis et un écrou neufs

**ATTENTION** : Il est impératif de laisser sécher 2 heures sans déplacer le véhicule
